TAZLwurm GmbH

Untersuchungsbericht

Untersuchung von oana o'brochana Hoiterung

Untersuchungs-Nr.: 2022.

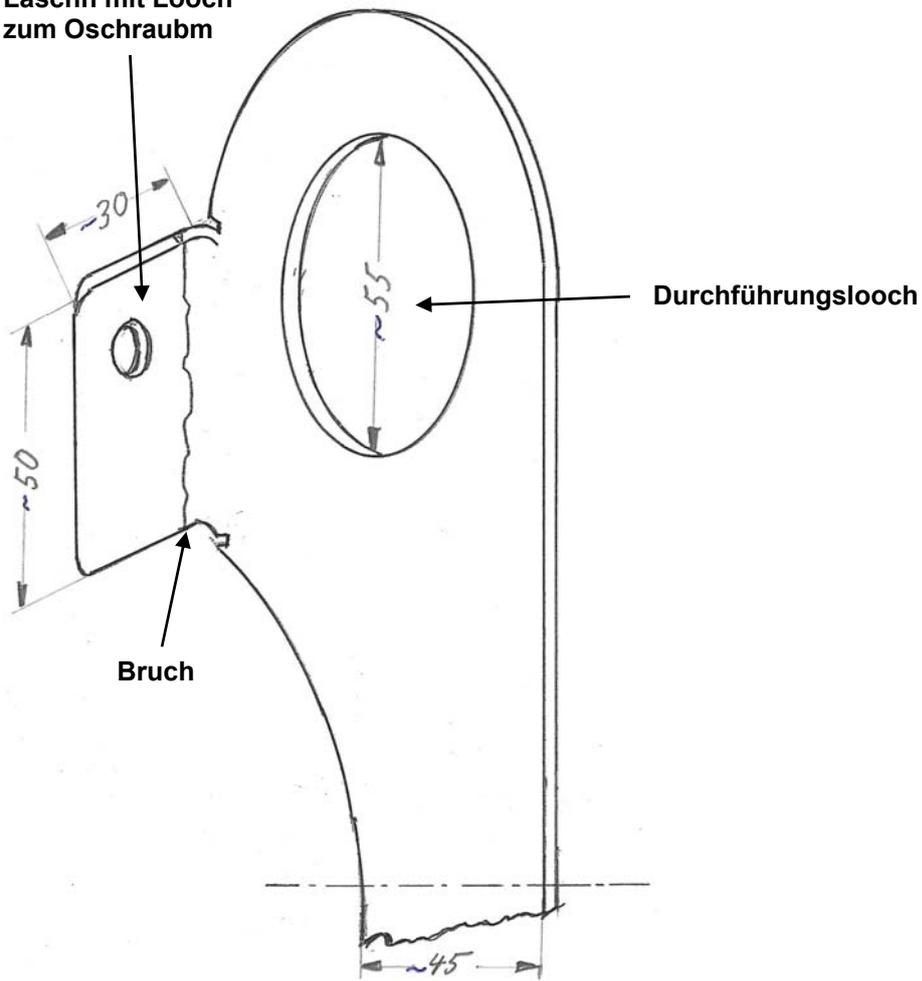
Do, warum a immer, vasamt worn is, vo dem Trum mitm Fotoapparat a Übersichtsbuidl zschiasn, is ausm Hirnkastl a Zeichnung gmacht worn, damit ma de ganze Sach besser vasteh kunntat (**Buidl 1**). Es is a Stoiblech mit am Durchführungslooch. Am Blech is a Laschn, 90 Grad umbogn, mit am Looch zum Oschraubn. Da a so a Trum mit oaner Schraubn sowieso net hoitn dat, muaß des Trum symmetrisch gwen sei. Mia ham oba nur oa Häiftn zum Oschaugn kriagt. Obrocha is de Laschn glei neba dem Knick.

Buidl 1: Skizzn vo da Hoiterung

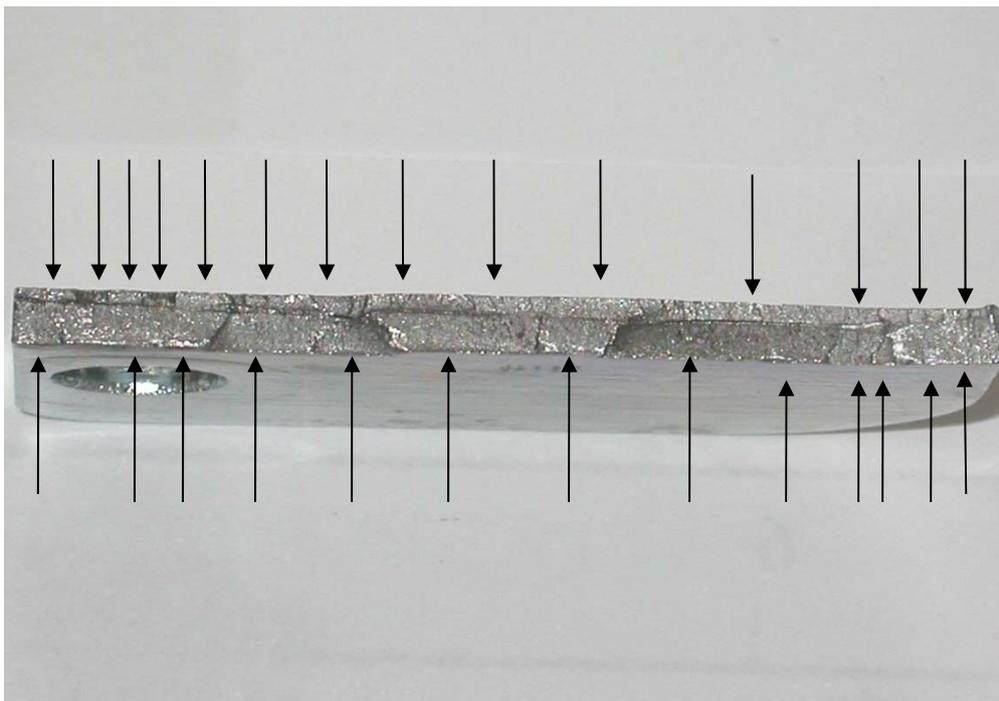
Wenn ma de Bruchflächln mit de Augn und mitm Spekuliereisen oschaugt, siehgt ma des Buidl vo am wissensgschaftlich so ghoaßanem Nacklbruch. Der geht vo de boaden Längsseiten ins Blech eini, bis umara ind Mittn hi zu am Noagalbruch, wia ma so sohgt (**Buidl 2**). Des hoaßt auf guat boarisch, des Blech is de längste Weil hin- und hergnacklt bis obrocha is. Daß de boadn Nacklbrüch verschiedn broat san kimmt davo, daß des Hin- und Hernackln zu de boaden Seiten hi net oiwei gleich war. De Haufa Nacklbruchausgäng und da kloane Noagalbruchstroafn den ma siehgt, zoagn dabei mehr a kloane Gwoittatigkeit dabei o.

Buidl 2: Foto der Bruchfläch, Nackbruch boadseitig, auf boade Seitn
a Haufa Bruchausgäng

Resimä: de Hoiterung war net ganz so stabil wie ognumma. Sie hätt mehra Vasteifung braucht.

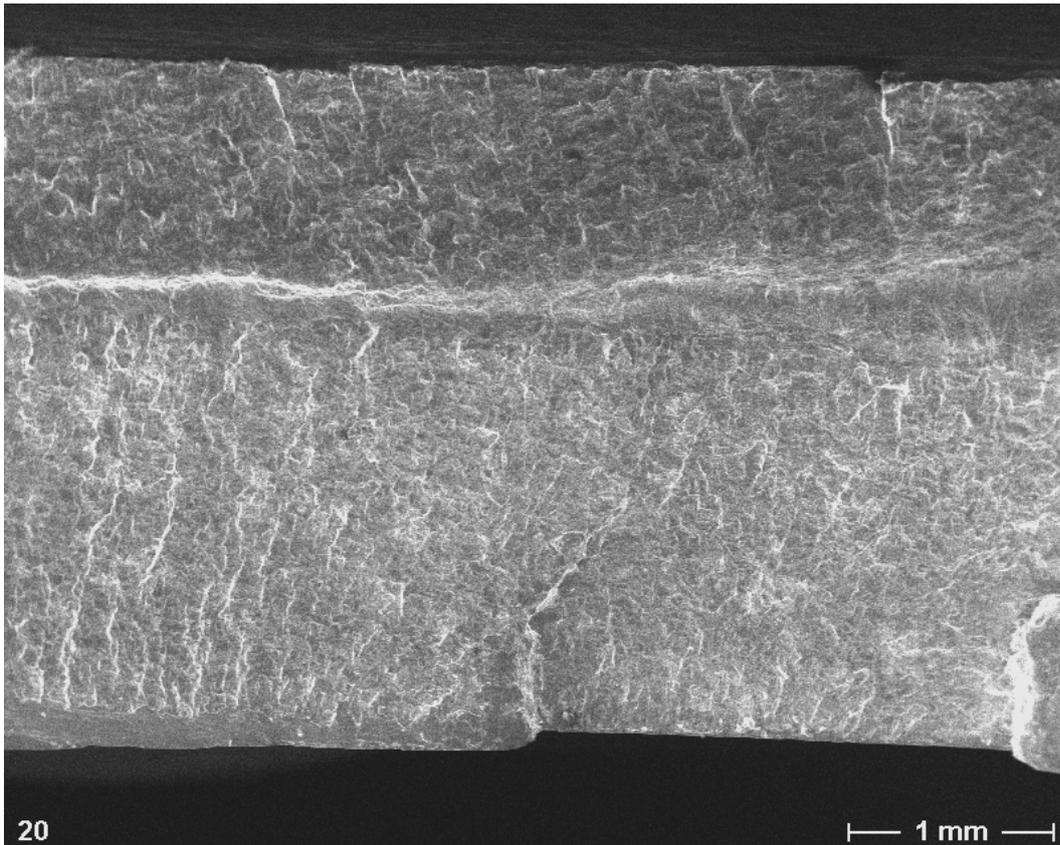
Mitm REM ogschaugt, zoagt se des gleiche Buidl. Zwoa verschiedn grosse Nacklbrüch mit am kloana übrigbleibma Noagalbruchstroafn (**Buidl 3**). A Detaibuidl zoagt an oanzeln Bruchausgang, a deitliche, so gehoaßene Keilstufn (**Buidl 4**). Dass da Bruchausgang dabei entlang a Schloafriefn geht is a Zuafol, denn wenn a koane Schloafriefn do san gibts a Bruchausgäng. De Struktur vo dem Nacklbruch zoagt Bruchbahna und Nacklstroafa, net allzu guat zum Sehng. De san hoit net so schee, wias in de Büacha zoagt werd (**Buidl 5 – 6**). Der kloane Noagalbruchstroafn is durch des letzte Onackln ganz schee vafoamt oda a dawerglt. Drum siehgt ma de Waben vom woachn Gwoitbruch a net so richtig, wia des ansunsten sei müassat (**Buidl 7**).

Buidl 3: etwas größerer zoagt – Nacklbrüch net gleich groß, drum is da Gwoitbruch (Restbruch) net ganz in da Mittn

De Bruchfläch n zoagt an doppeseitigen Nacklbruch. Des hoäßt des Blech is de längste Weil hin- und hergnacklt bis obroacha is. Die boadn Nacklbrüch san unterschiedlich broat, des hoäßt des Nackln war zu boade Seitn hi net gleich. Wissensgschaftlich ausdrückt, war des so ghoasene Biegemoment ungleichmassig. Der kloane Noagalbruchsstroafn umara in da Blechmittn und de Haufa Bruchausgäng zoagn auf a kloane Gwoittatigkeit beim Nackln hi. Bruchbahna und Nacklstroafa, typisch für so an Nacklbruch, san a do.

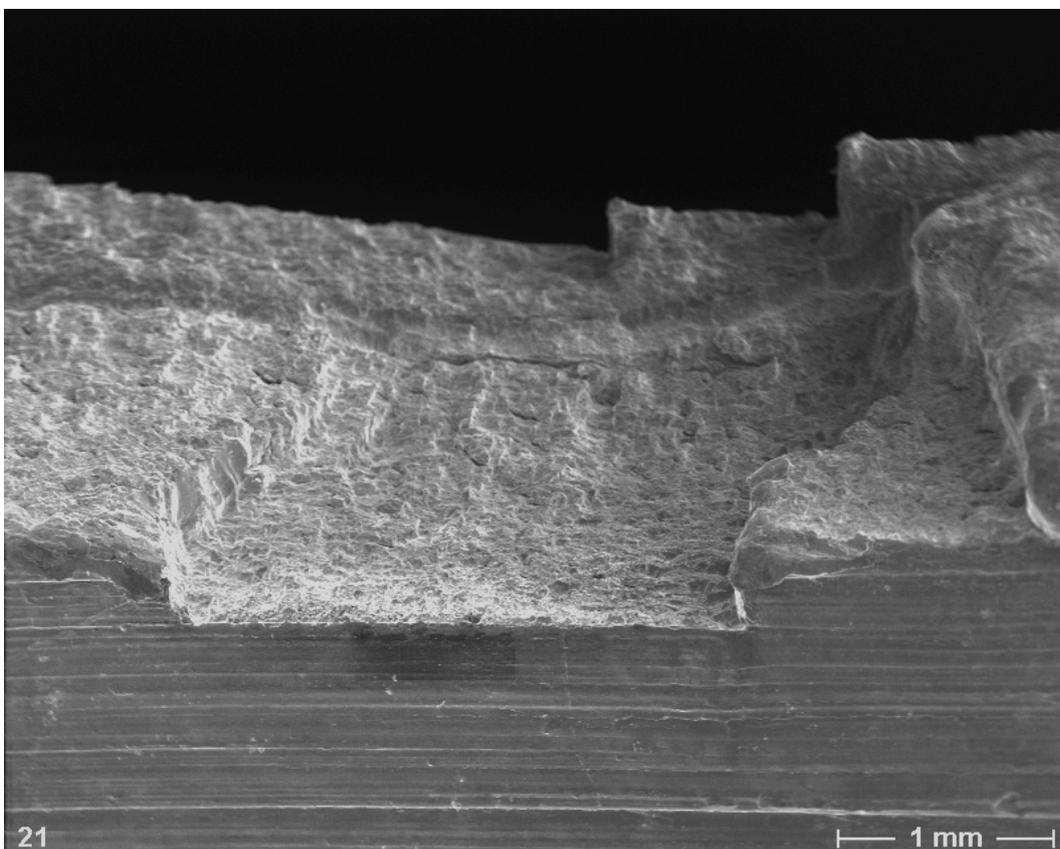
Buidl 4: Detai, andre Stei – a oanzelna Bruchausgang der längs a Schloafriafn geht, is owa ollawei net a so

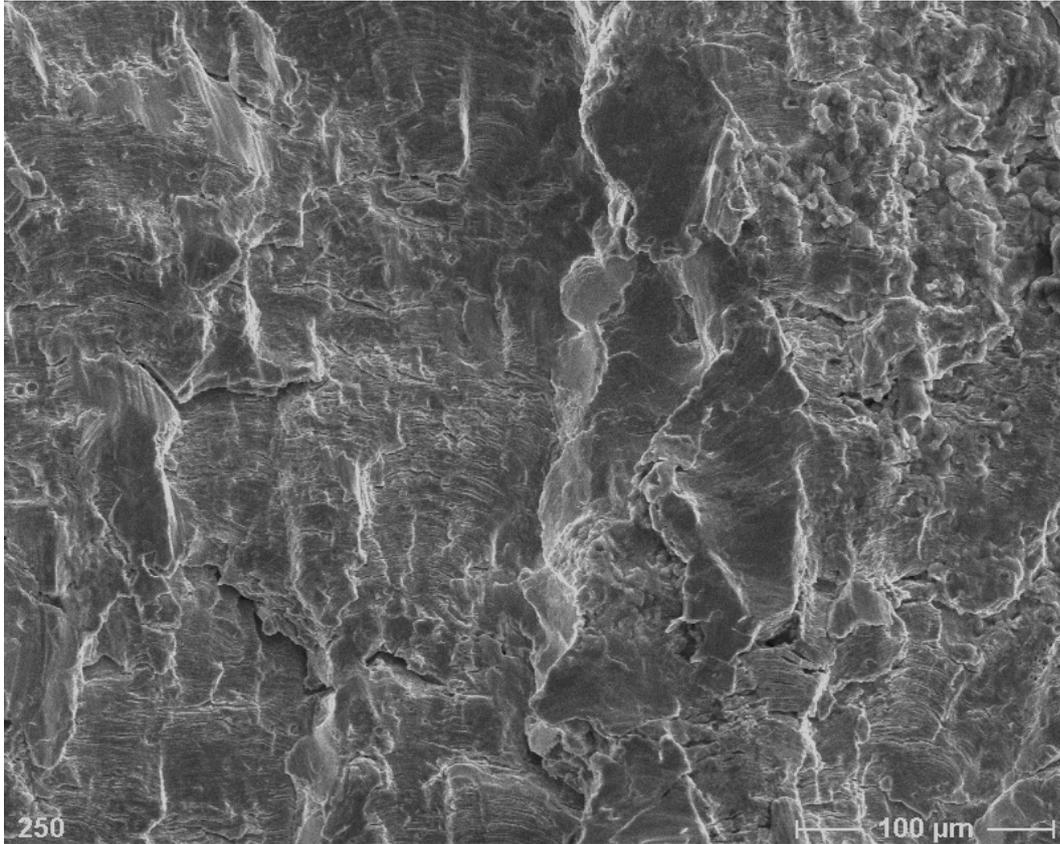
Buidl 5: de Struktur vo dem Nacklbruch

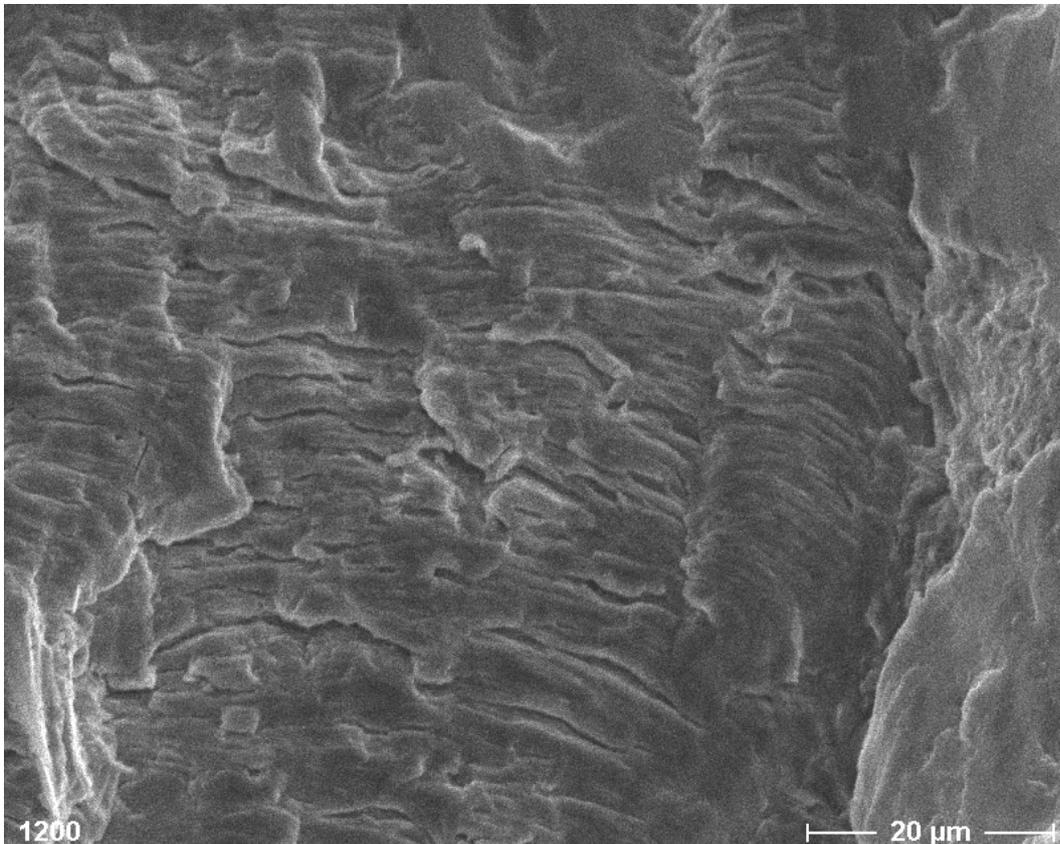
Buidl 6: Detai – Nacklstroafa, net ganz so schee, wias in de Būacha zoagt werd

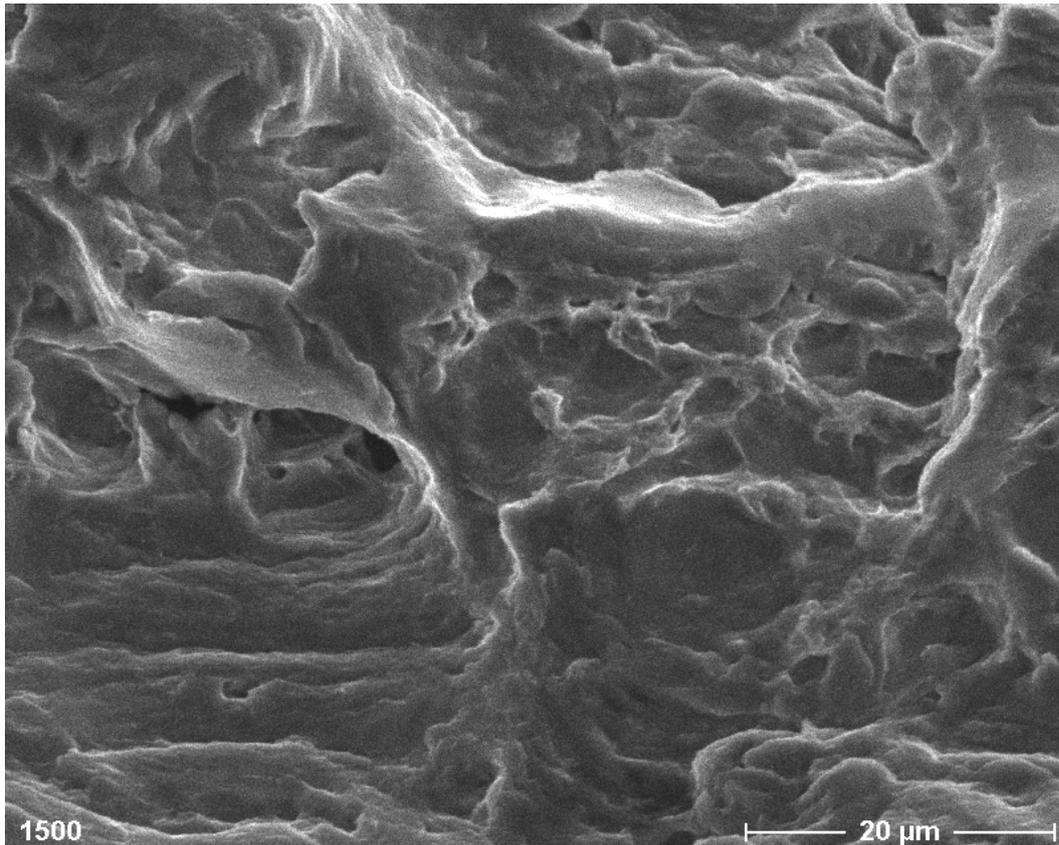
Buidl 7: Restbruchsraum – ganz schee vafoamt, drum siegt ma de Waben vom Gwoitbruch net so richtig
